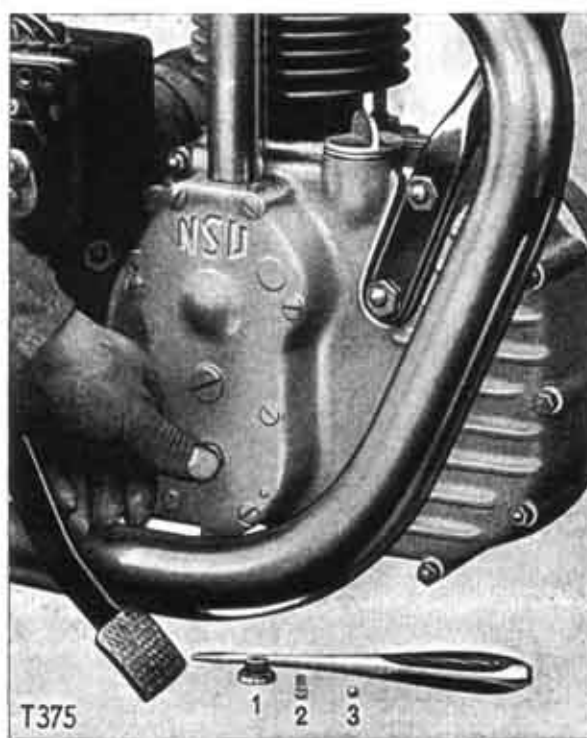
Trotz wiederholten Hinweises, im Sommer dickflüssige Öle zu verwenden, werden nicht selten dünnflüssige Öle getankt. Für diese Öle hat sich aber das Rückschlagventil-Federchen 56221 während der heißen Jahreszeit als zu stark erwiesen. Wir empfehlen daher, dieses Federchen gegen eine schwächere Ausführung auszuwechseln, um eine übermäßige Erhitzung des Motors und Schäden, wie Kolbenfressen, zu vermeiden.

Beim Einbauen des Rückschlagventil-Federchens hat man sich davon zu überzeugen, daß dieses Federchen 2 vor dem Einschrauben des Verschluß-Stopfens 1 mit seinem großen Durchmesser auf dem Grund des Stopfenloches aufliegt!

Beim Ölwechsel oder falls einmal zu spät Öl nachgefüllt worden ist, kann sich vor der Saugpumpe ein Luftsack gebildet haben, welcher die Ölförderung unterbindet. In diesem Fall läßt man den Motor langsam laufen, schraubt den unteren Verschluß-Stopfen 1 ab und nimmt das Federchen 2 sowie die Kugel 3 heraus. Die Pumpe wird nun nach kurzer Zeit Öl fördern. Damit nun kein Öl unnötig verloren geht, hält man die Oeffnung, sobald Öl kommt, mit dem Daumen — wie abgebildet — zu und stellt den Motor ab. Hierbei kann man den Ölrücklauf nach Oeffnen des Öleinfüllstopfens genau kontrollieren.

Die benötigte Anzahl Federchen 56221 wollen Sie bei unserer Teileversand-Abteilung anfordern.
